Bartèu - *Le Mag.*

N° 3

Septembre 2019

Quelques échos du chantier de réhabilitation de la Maison du Bartèu...
Le Bartèu se trouve à Peyruis [Alpes de Haute-Provence].

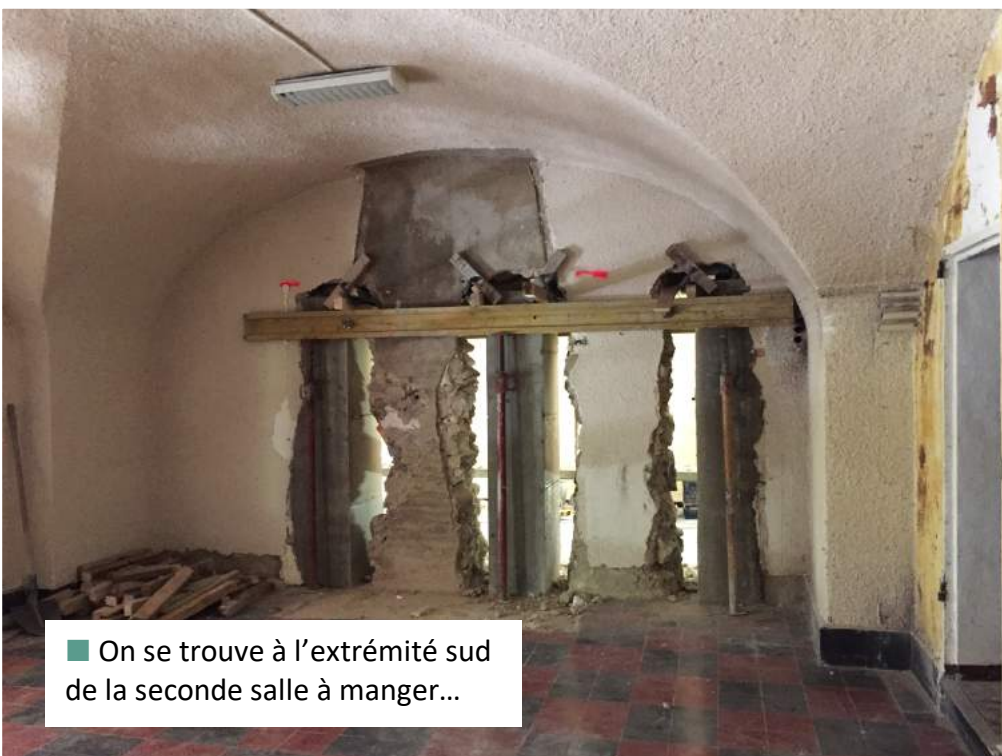
■ On se trouve à l'extrémité sud de la seconde salle à manger...

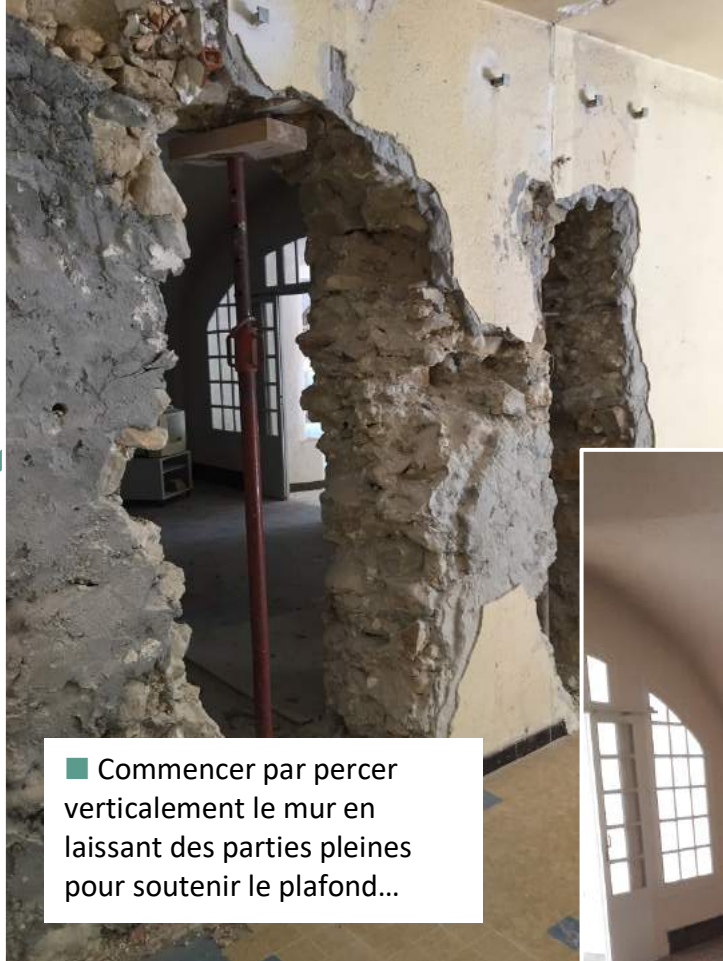
■ Commencer par percer verticalement le mur en laissant des parties pleines pour soutenir le plafond...

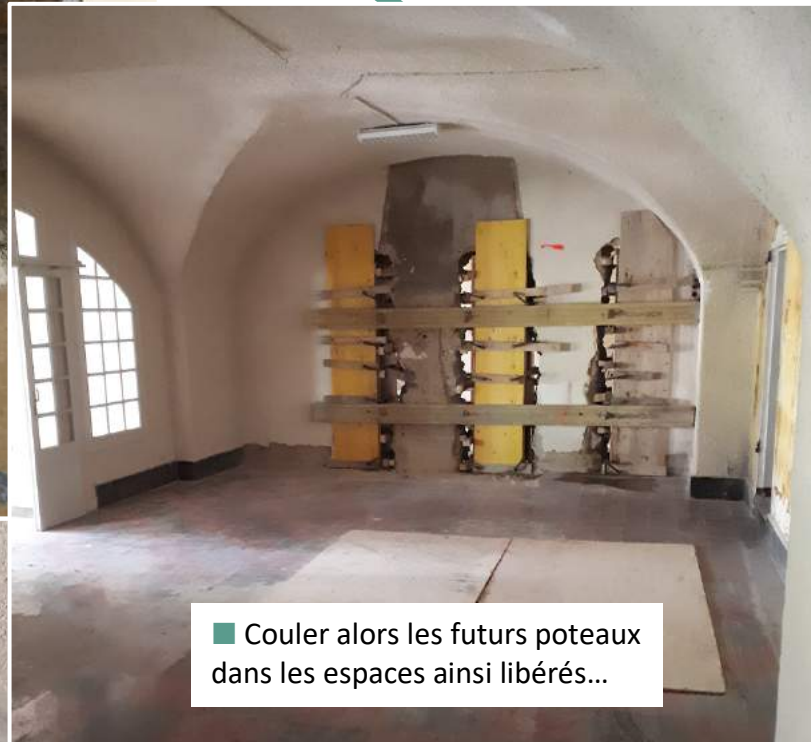
■ Couler alors les futurs poteaux dans les espaces ainsi libérés...

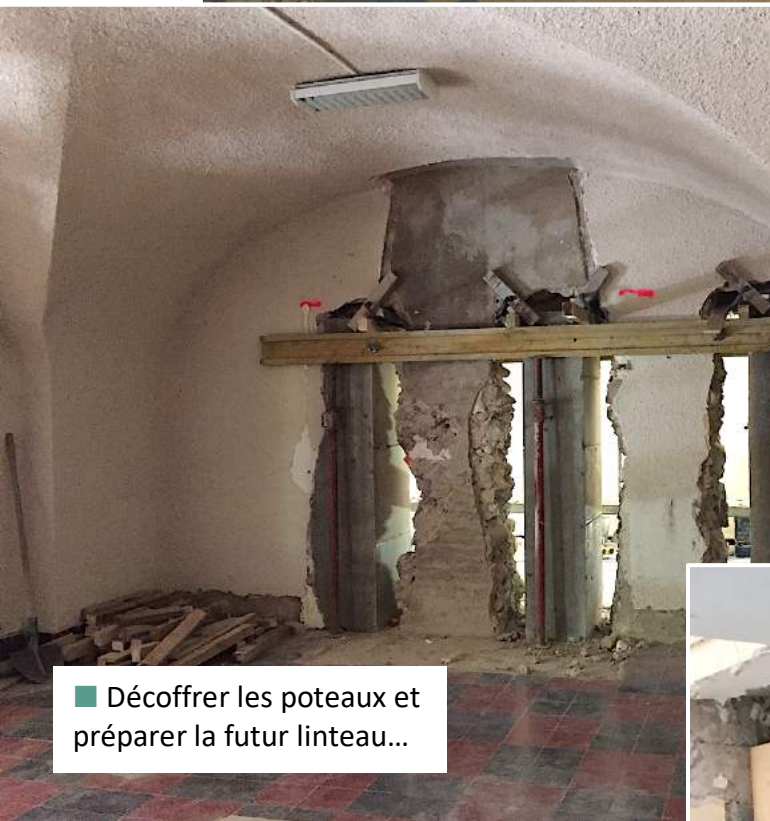
■ Décoffrer les poteaux et préparer la futur linteau...

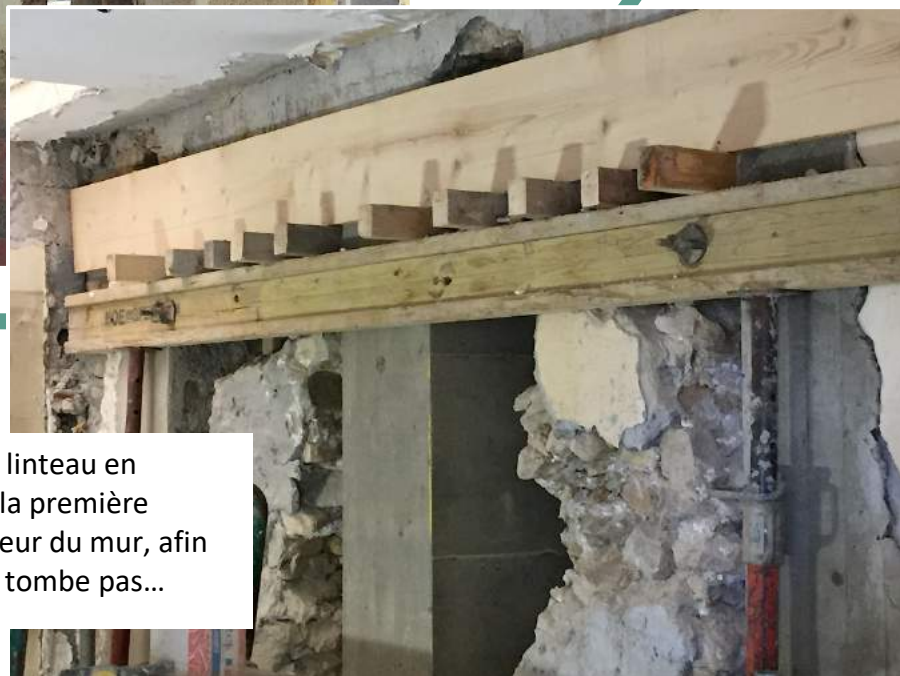
■ Coffrer le futur linteau en commençant par la première moitié de l'épaisseur du mur, afin que le plafond ne tombe pas...

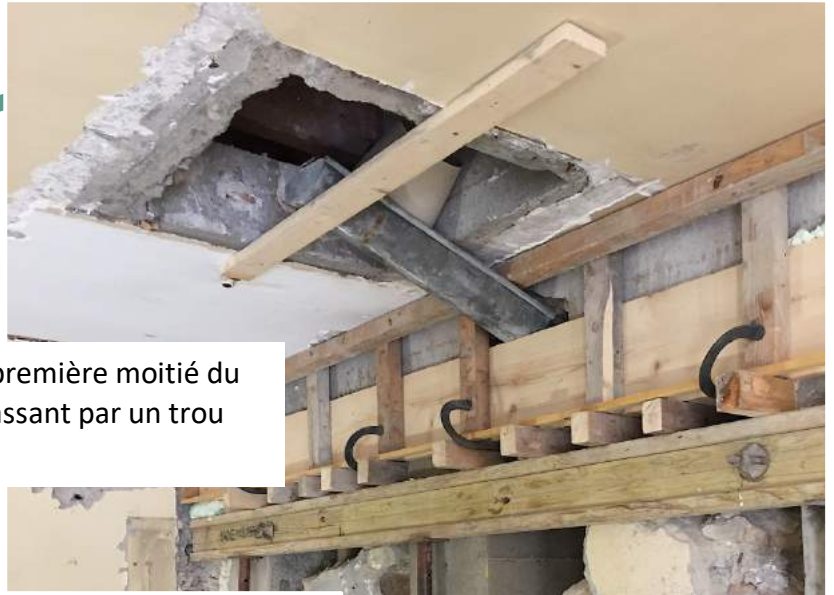
■ Couler la première moitié du linteau en passant par un trou du plafond...

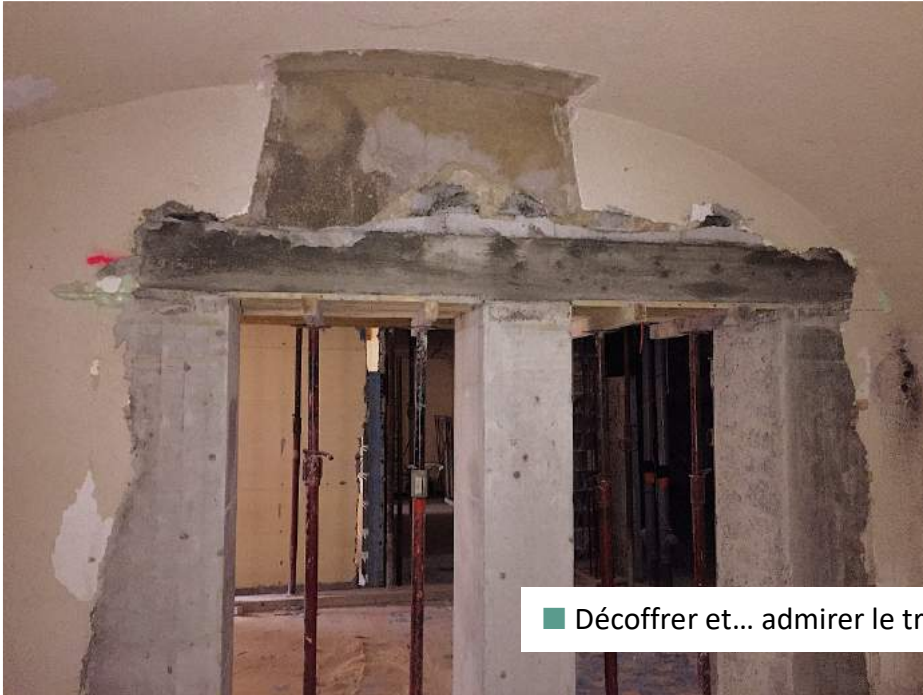
■ Décoffrer et... admirer le travail !

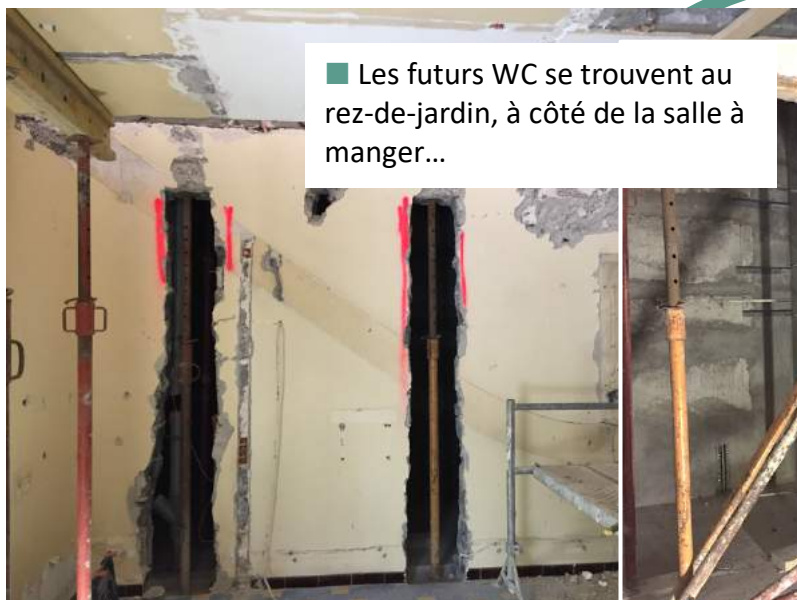
■ Les futurs WC se trouvent au rez-de-jardin, à côté de la salle à manger...

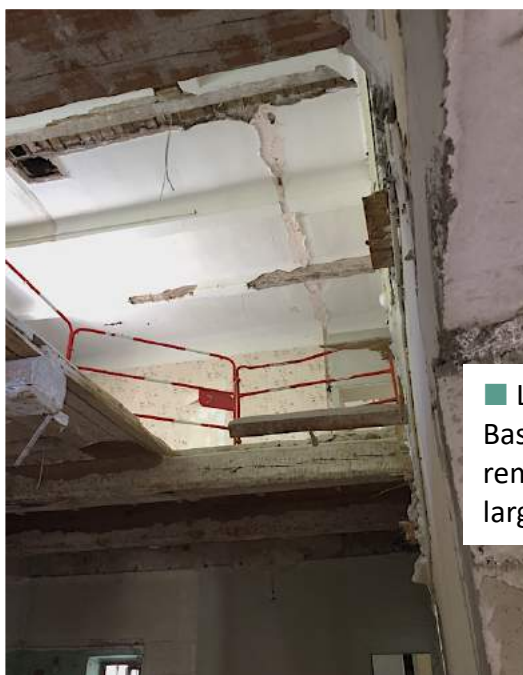
■ L'escalier de l'ancienne Bastide... a été démolit ! Il sera remplacé par un escalier plus large à l'autre bout du bâtiment.

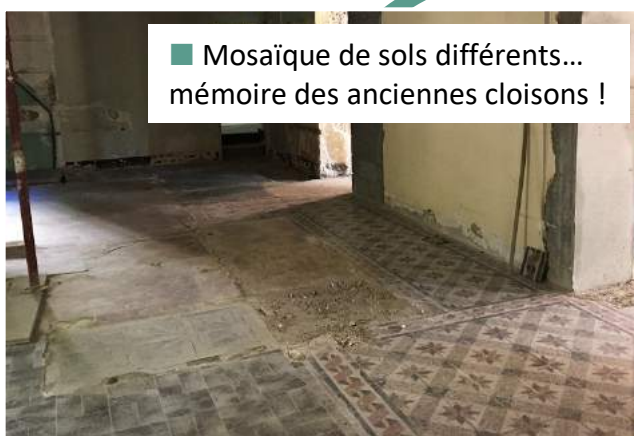
■ Mosaïque de sols différents... mémoire des anciennes cloisons !

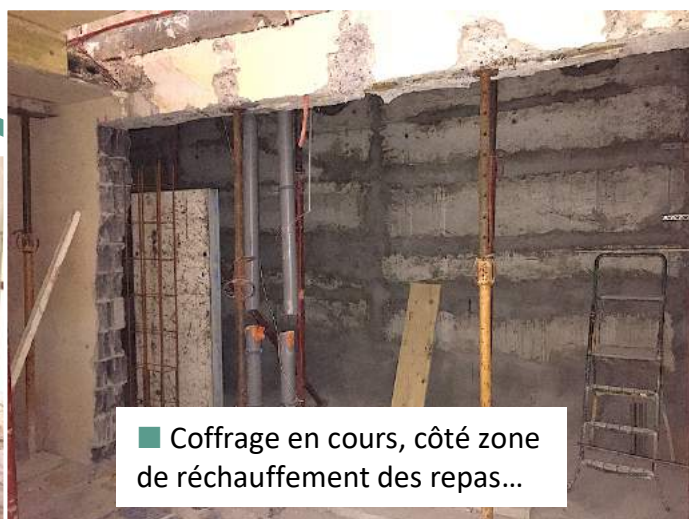
■ Coffrage en cours, côté zone de réchauffement des repas...
